La operación hidroeléctrica ante la erupción del volcán Chaitén

Jorge Luis Mastronardi / HIDROELÉCTRICA FUTALEUFÚ S.A.
ARGENTINA

III Seminario Internacional: Hidrología Operativa y Seguridad de Presas
21 al 24 de abril de 2010
Concordia – Entre Ríos , Argentina

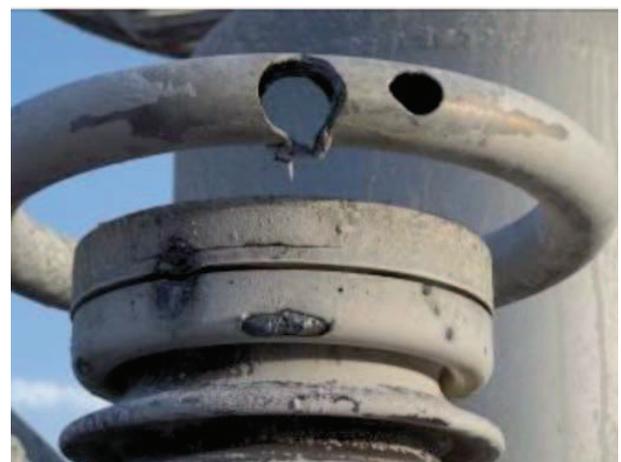
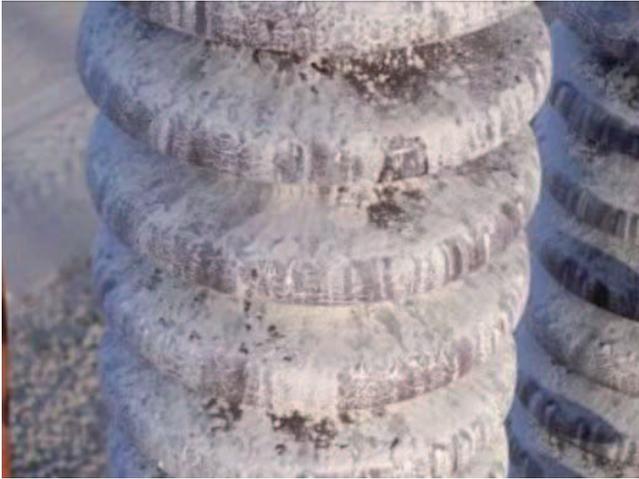
Se detectaron dos cortocircuitos, uno en los bornes del generador FUTHI - 03 que alimenta el transformador de servicios auxiliares y otro en barras de 330 kV. del campo correspondiente al grupo FUTHI - 04, el cual quedaría fuera de servicio para reponer las partes dañadas (cuerpo aislante del interruptor principal).

Una idea de la magnitud del cortocircuito y del grado de contaminación, se puede apreciar en las siguientes imágenes.

Los grupos de trabajo se dedican fuertemente a realizar consignaciones de los diferentes equipos electrógenos en forma rotativa para realizar la limpieza de todos los aisladores, mediante el uso de hidro lavadoras y mangueras de incendio a presión, tarea que no es posible ejecutar sobre las líneas debido a su extensión, ya que éstas fallaban periódicamente. Durante este proceso y contemporáneamente comienzan a surgir fallas en los ventiladores de refrigeración de las CPU y en los discos rígidos de las computadoras y servidores, el movimiento de personas y materiales, mas los equipos de ventilación han contaminado prácticamente todas las instalaciones de la Central hidroeléctrica.

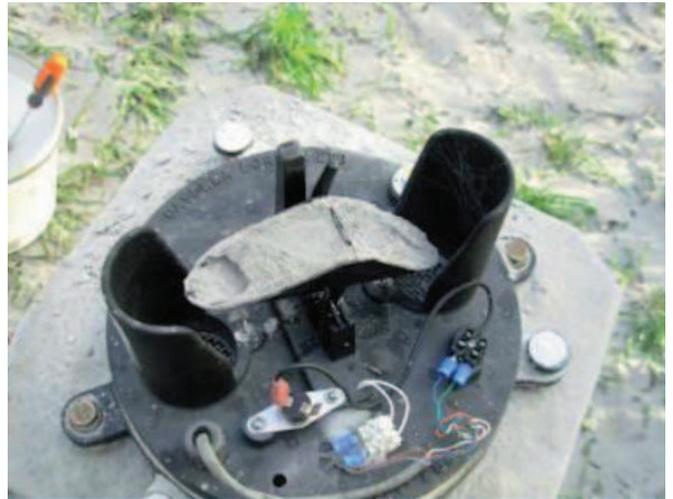
La fotografía es mas que elocuente del estado en que se encontraron los equipos y también de las condiciones de un suelo totalmente impermeabilizado con características similares a un cemento pobre; esto cambiaría sustancialmente la escorrentía en toda la cuenca o bien disminuiría la percolación o intercepción de las lluvias, generando condiciones propicias para una eventual e inusual crecida.

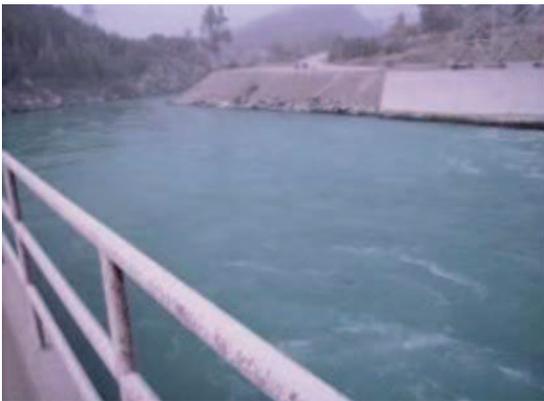
Las condiciones del cauce del canal del vertedero, hace que las características del agua, se vuelvan mas turbias aún, por la presencia de cenizas en suspensión.

El índice de transparencia cambiaría de 15 metros a solo 20 centímetros, generando la pérdida de especies zoo-planctónicas y fito-planctónicas (parte de la dieta de los salmónidos), esto último, verificado en monitoreo de calidad de agua posteriores.

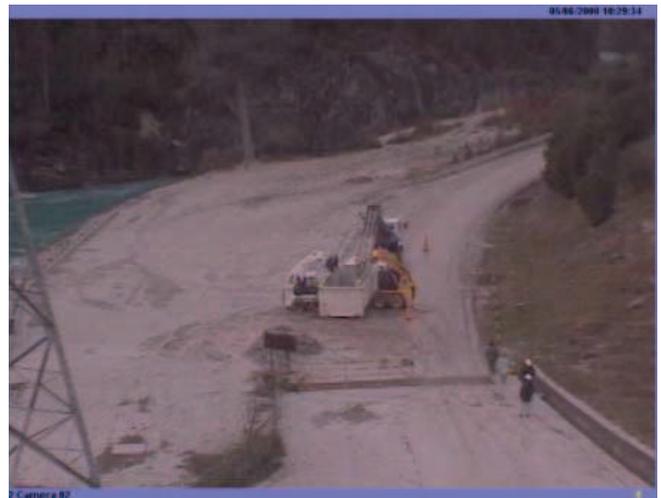
Desde el 19 de Mayo y hasta el 30 de Junio de 2008, se continúa con la limpieza integral de los techos y los lugares de estacionamiento, con acarreo y transporte a una cava municipal destinada a tal fin. El peso estimado de la recolección en las inmediaciones de la central, llega a las 170 toneladas de ceniza volcánica. Para este operativo se contó con equipos propios y un camión aspirador cargador, proveniente de la Capital Federal y destinado específicamente a la emergencia.

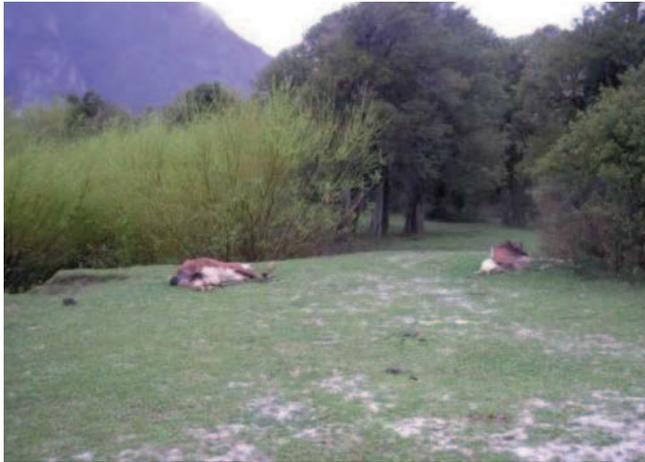
La tormenta que se desarrollo durante el mes de referencia genera una crecida en la cuenca de recurrencia quince anual, la misma es atenuada en el embalse, de acuerdo a las Normas de Manejo de Agua, pero las consecuencias del meteoro se magnificarían en la cuenca aguas abajo de la presa; por el importante aporte hídrico de los tributarios no regulados.

Los daños estimados por los pobladores ribereños se calculaban en un millón de pesos, por pérdidas de leña, ganado, alambrados y otros bienes; no hubo en esta oportunidad que lamentar víctimas personales por el fenómeno, ya que la mayoría de la población se encontraba en estado de vigilancia y alerta.
