# Remodelación de cruces de ruta subterráneos en línea de torres de 33 kV

Pablo Jurado, Jalal Mohesen / IMCO ENGINEERING & CONSTRUCTION CO.

**Congreso Internacional: Trabajos con Tensión y Seguridad en Transmisión y Distribución de Energía Eléctrica y Mantenimiento sin Tensión de Instalaciones de AT - V CITTES**  
**30 de agosto al 02 de septiembre de 2011**  
**Salta, Argentina**

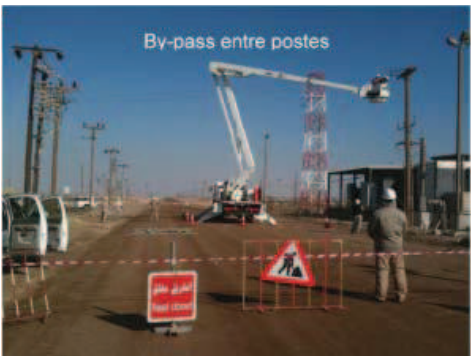
Este tipo de by-pass se ejecutaba como un procedimiento habitual cada vez que debía solucionarse un punto caliente en la conexión de algún cruce subterráneo, pero en líneas de poste mucho más bajas y en cruces de ruta de longitud menor que las existentes entre torres, y solo en una ocasión anterior se había llevado a cabo entre un circuito de torres, experiencia que se capitalizó para llevar adelante este proyecto.

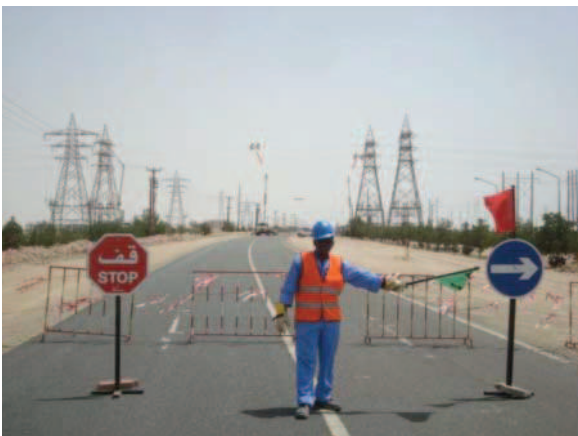
Una vez instalados los indicadores de altura máxima, se procede al corte de la ruta y desvío del tránsito por el camino alternativo fijado.

Un hidroelevador se ubica en cada torre a ambos lados del cruce subterráneo y se instala el herraje y aisladores necesarios para la retención de los conductores del cruce temporario.

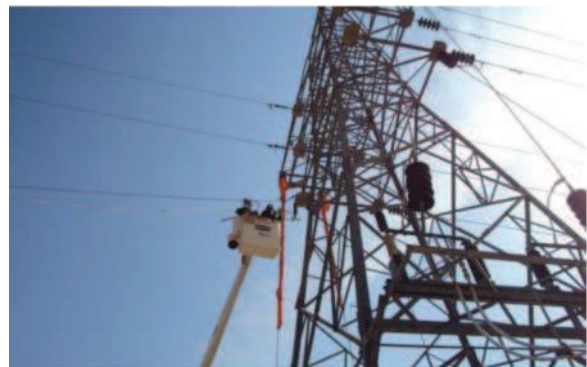
Empezando desde la fase superior se realiza el tendido del conductor del vano temporario, y se repite la operación en las fases del medio e inferior.

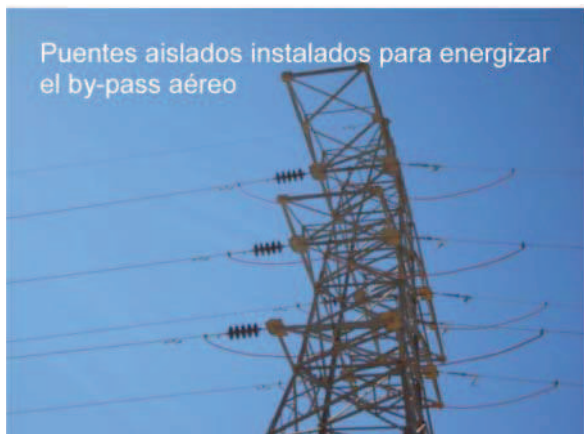
Este procedimiento se repite en las dos fases restantes, luego de lo cual el by-pass aéreo temporario se encuentra cerrado y puede procederse a la desconexión de las bajadas del cruce subterráneo (droppers).

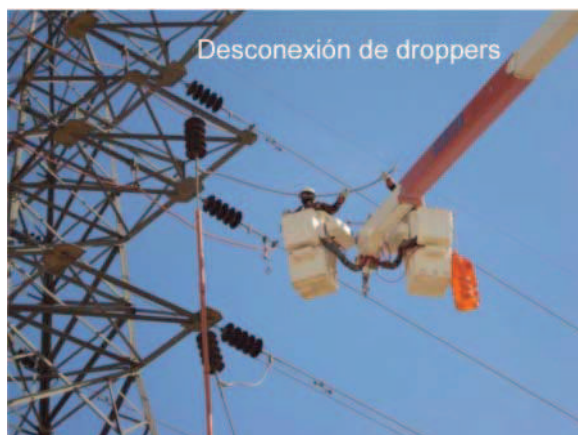
Se desconectan entonces uno a uno los puentes existentes entre el conductor principal y las bajadas empezando desde la fase inferior y continuando hacia la superior, para posibilitar el retiro de los conductores de la bajada (droppers).

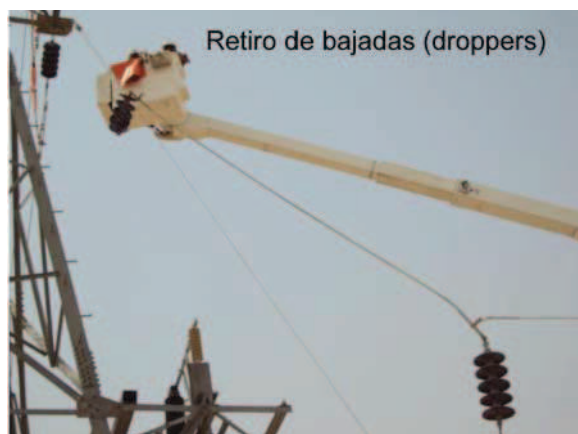
Una vez que el cruce subterráneo existente se encuentra frío, se procede al retiro de los conductores de bajada.

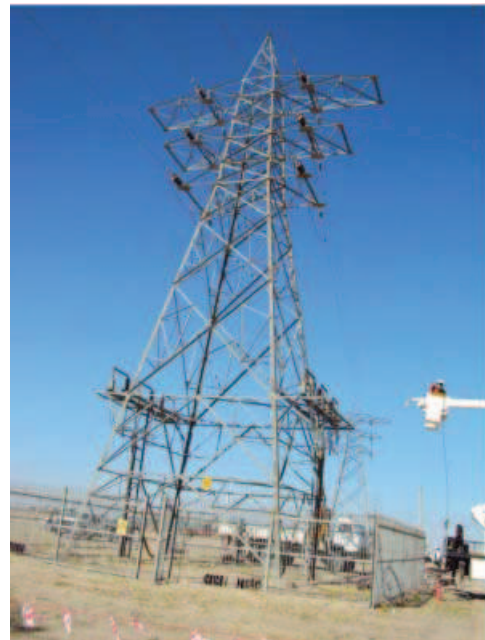
Se repiten estas operaciones en la terna opuesta, tras lo cual el by-pass aéreo queda operativo transportando la corriente total de las líneas y el sitio se despeja para dar lugar al equipo de construcción, quien tiene a su cargo la ejecución de

los trabajos de remodelación de acuerdo al nuevo diseño.

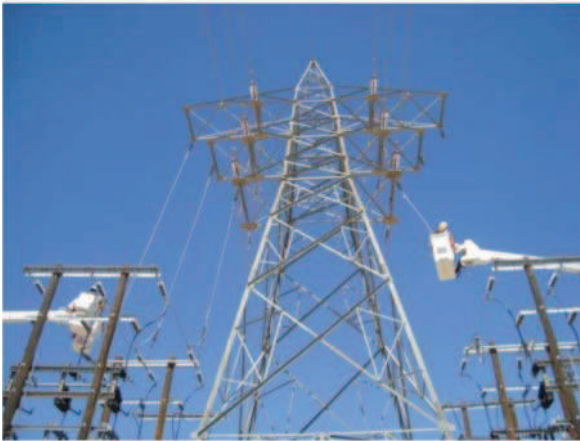
Ubicándose un equipo en casa torre se instalan las nuevas bajadas (droppers) desde la torre a los pórticos construídos.

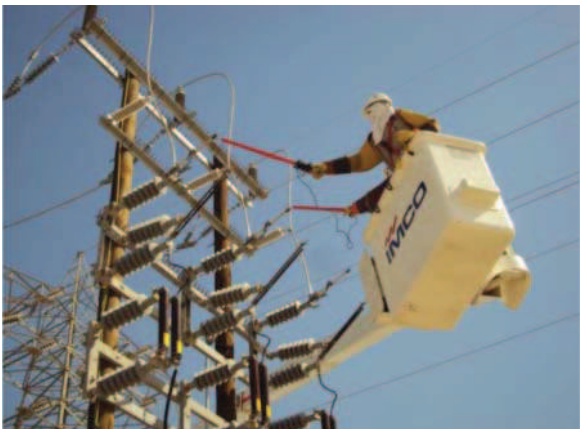
Verificando previamente que todos los seccionadores se encuentran abiertos, se conectan las bajadas a la antena del pórtico y luego se conectan las bajadas a la línea principal.

A continuación se cierra uno de los seccionadores a un lado del cruce y se controla la concordancia de fases antes de cerrar el seccionador correspondiente del otro lado. Luego se energizan de la misma forma los dos cables restantes.

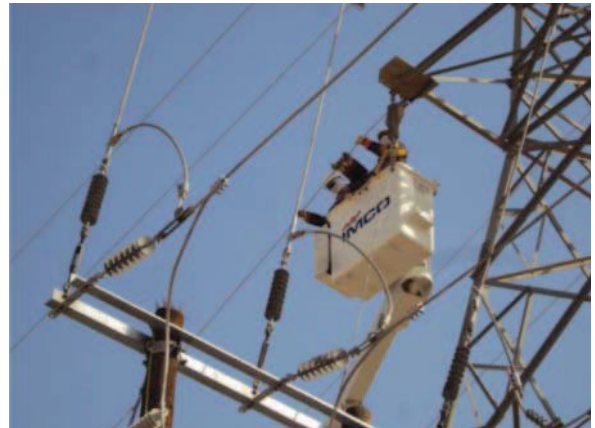
Se están en condiciones ahora de retirar los conductores del by-pass aéreo temporario.

Debe hacerse la salvedad que para el retiro de estos conductores deben tomarse precauciones adicionales puesto que a diferencia de cuando se instalaron, ahora se encuentran los pórticos energizados al pie de cada torre. Se utiliza para ello una soga guiada a través de roldanas y trabajan los hombres de piso con guantes aislantes para minimizar los riesgos ante cualquier contacto eventual, al bajar los conductores del cruce, con las instalaciones energizadas.

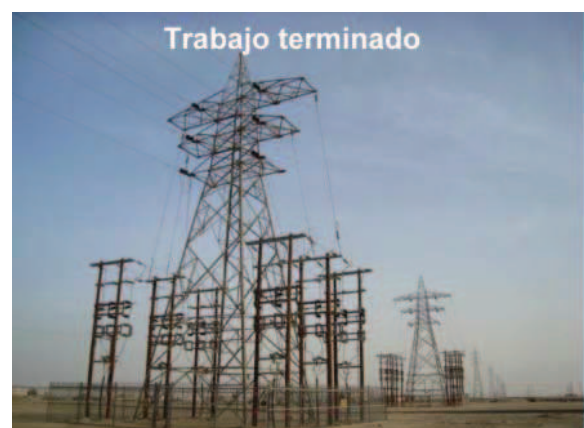
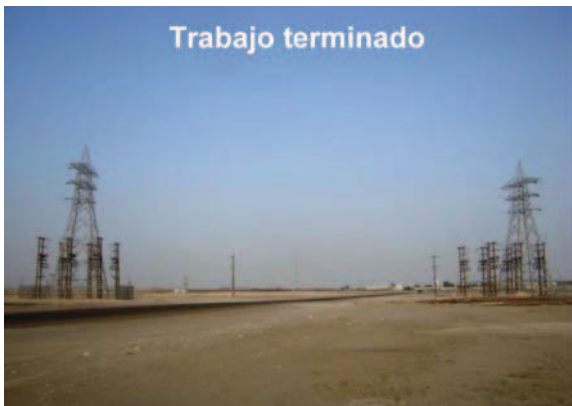
Se retiran los conductores del cruce temporario empezando desde la fase inferior hacia la superior.

Una vez completada la tarea, se retiran los limitadores de altura y se habilita el tránsito por la ruta principal.

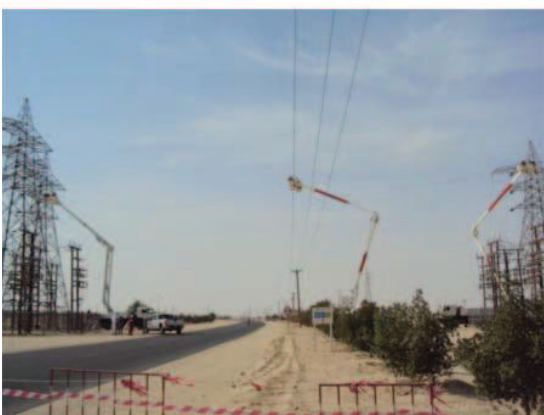
En este caso se utilizó un tercer hidroelevador aislado que se ubicó junto a la línea de 11 kV a sortear, el cual se utilizó como apoyo para evitar que los conductores del by-pass aéreo temporario a ser instalados fueran a entrar en contacto con dicha línea durante la instalación.
