La operación hidroeléctrica ante la erupción del volcán Chaitén

Jorge Luis Mastronardi / HIDROELÉCTRICA FUTALEUFÚ S.A.
ARGENTINA

III Seminario Internacional: Hidrología Operativa y Seguridad de Presas
21 al 24 de abril de 2010
Concordia – Entre Ríos , Argentina

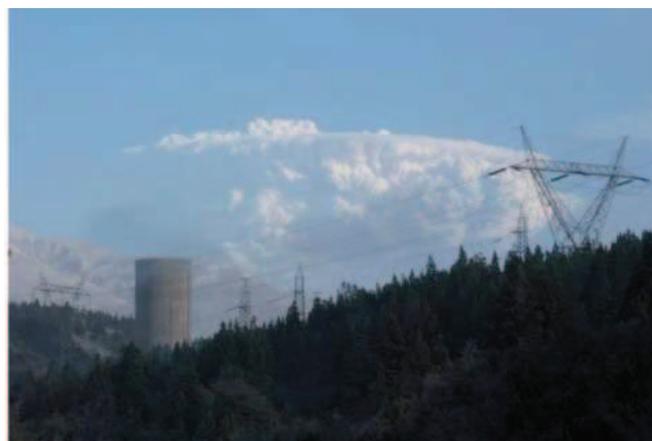
El día 2 de Mayo del 2008, durante las inspecciones de rutina de auscultación de presa aproximadamente a las 9 horas, se detecta la actuación del acelerógrafo de terremotos, inmediatamente se comunica al personal de Ingeniería y Mantenimiento para que se preparen a recoger y analizar los registros del equipo alarmado. Durante el proceso de regreso a las oficinas de la Central Hidroeléctrica, se observa la presencia de pequeñas partículas en suspensión, en ese preciso momento se visualiza la siguiente imagen.

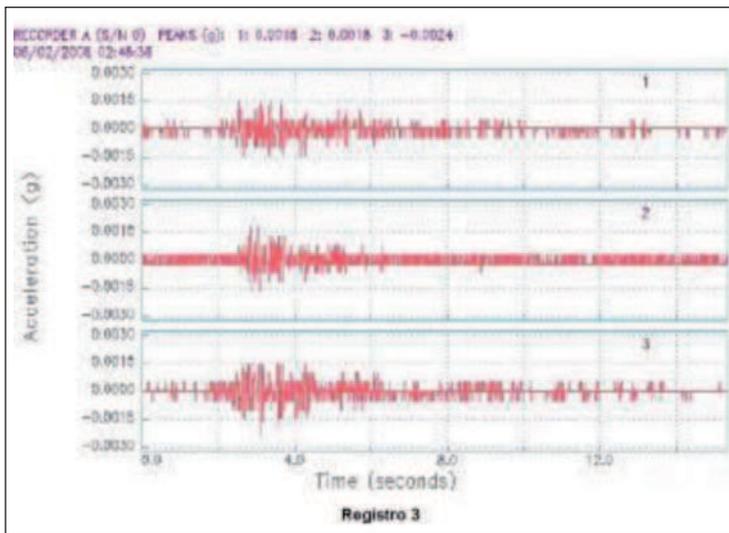
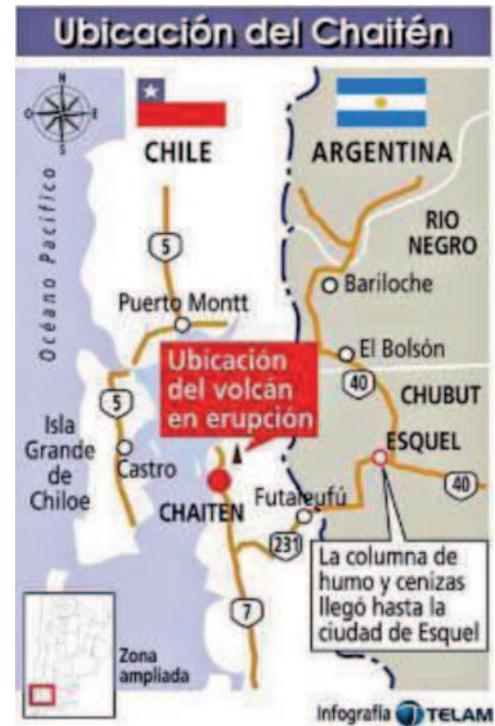
Una vez en las oficinas de trabajo se comienza con la recolección de información, el registro de sismos nos mostraba que no era una medición errónea y que el evento geológico era informado por las instituciones específicas Argentina (INPRES) y Chilena (SERNAGEOMIN), con mediciones en las localidades de Tecka y en cercanías de Chaitén respectivamente.

Fecha	Hora	Max en Eje 1 [g]	Max en Eje 2 [g]	Max en Eje 3 [g]
01/05/2008	9:26:14	0.0015	-0.0010	-0.0019
01/05/2008	23:42:30	0.0034	0.0017	-0.0025
02/05/2008	02:48:38	0.0015	0.0018	-0.0024
02/05/2008	03:24:45	-0.0019	0.0014	0.0015
02/05/2008	08:10:27	0.0035	0.0038	-0.0039

La confirmación de los datos indicaba lo siguiente:

- ◆ Los sismos registrados [0,002g] se encuentran muy por debajo de los valores de diseño.
- ◆ TBO, Terremoto Básico de Operación [0,17g] y TMD, Terremoto Máximo de Diseño [0,40g].

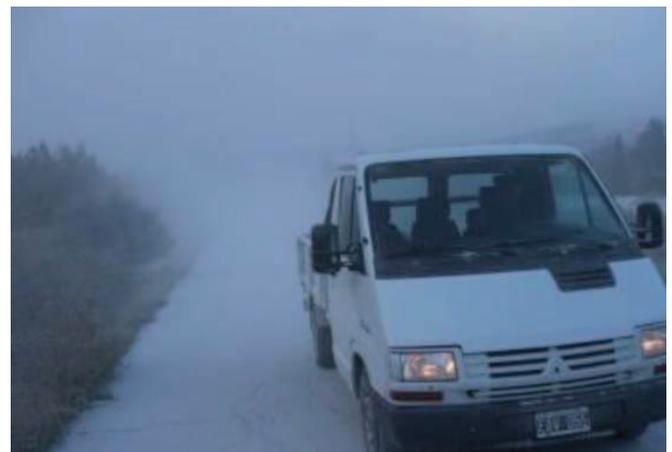
A las 13 horas del día 2 de Mayo, se evacuaba la Central Hidroeléctrica por falta de visibilidad y por Alerta Roja Volcánica, tornando intransitable las rutas de la región.

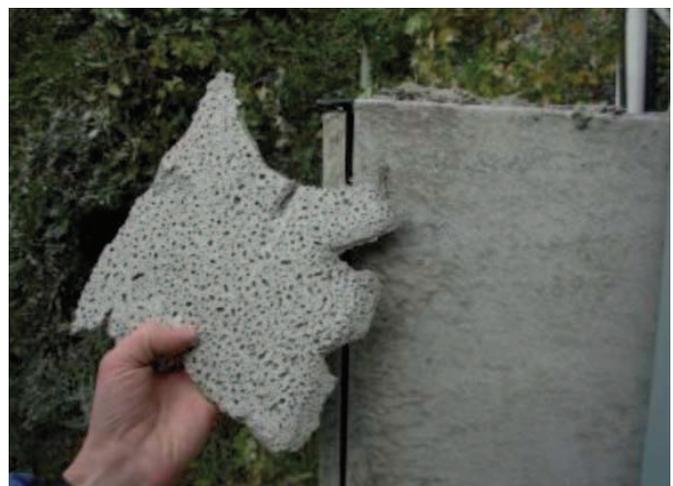
La fotografía es mas que elocuente del estado en que se encontraron los equipos y también de las condiciones de un suelo totalmente impermeabilizado con características similares a un cemento pobre; esto cambiaría sustancialmente la escorrentía en toda la cuenca o bien disminuiría la percolación o intercepción de las lluvias, generando condiciones propicias para una eventual e inusual crecida.
